DGUV Information 208-045

Fördertechnik in Hochregallägern

Störungsbeseitigung in Regalanlagen

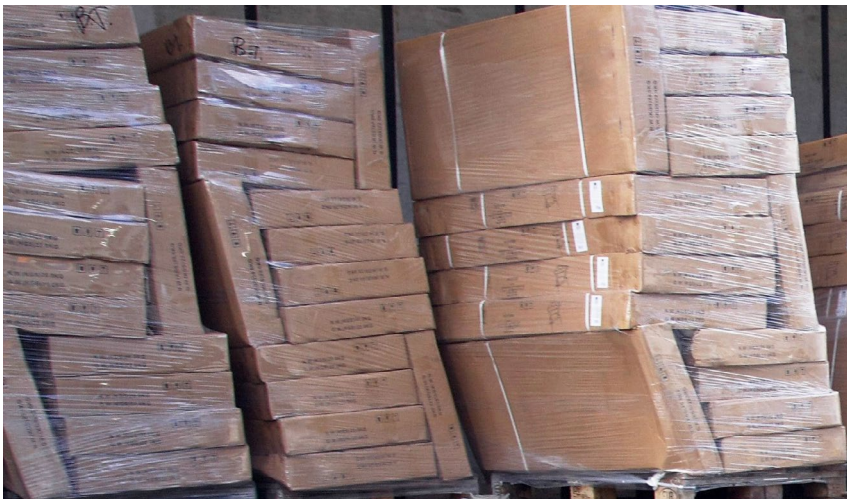
Abb. 1 Verschobene Ladung bei unzureichender Stretchesicherung

Trotz Konturen- und Qualitätskontrolle kann es beim Einsatz von Regalbediengeräten zu Störungen kommen, weil Paletten nicht ordnungsgemäß aufgenommen und transportiert wurden oder die Last vom Lastaufnahmemittel abgerutscht ist. Zu Störungen kann es auch kommen, wenn sich die Ladung auf den Paletten, z. B. beim Beschleunigen oder Bremsen, verschiebt (siehe Abbildung 1). Dies passiert insbesondere dann, wenn die palettierte Ladeinheit ungenügend gesichert ist. Störungen treten ebenfalls auf, wenn sich Teile von beschädigten Paletten (siehe Abbildungen 2 und 3) mit Regalteilen verhaken, was zum Absturz der Last in das Regal führen kann. Auch können Beschädigungen an der Palette dazu führen, dass die Last nicht mehr aufgenommen werden kann.

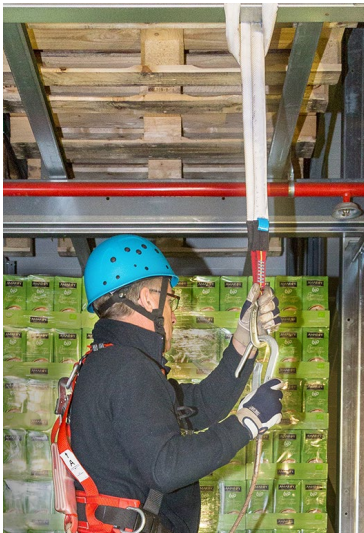
Abb. 4
Sicherung über Kopf an der Regalkonstruktion über Bandschlinge und y-Seil

- über Bandschlingen, die mit der Regalkonstruktion verbunden werden (siehe Abbildung 4)
- über dafür vorgesehene Anschlagpunkte (siehe Abbildung 5)
- über Anschlagverbindungselemente, die zum Anschlagen an Regalträgern geeignet sind (siehe Abbildung 6)

Bandschlingen und Anschlagverbindungselemente (Sicherungshaken) werden in verschiedenen Ausführungen angeboten. Die Anschlagpunkte sollten möglichst weit oberhalb der zu sichernden Person angeordnet werden, um große Fallwege sowie ein übermäßiges Pendeln bzw. Umschlagen einer stürzenden Person zu verhindern.

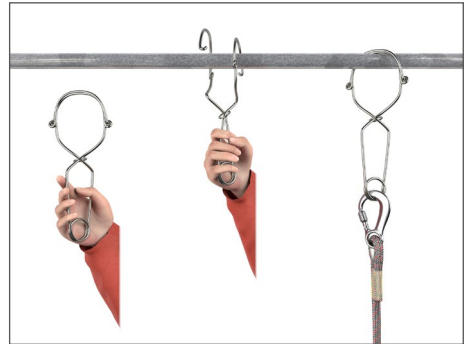
Abb. 6 Anschlagverbindungs-element

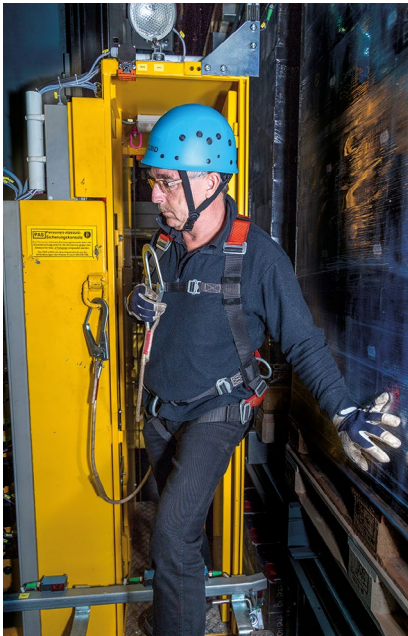
Abb. 7 Übergang vom Notsteuerstand zum Lastaufnahmemittel des Regalbediengerätes

- direkter Übertritt vom Steuerstand bzw. Notsteuerstand auf das Lastaufnahmemittel (siehe Abbildung 7)
- Zugang über Steigleiter mit Steigschutzeinrichtung (siehe Abbildung 8)
- ebenerdiger Zugang zum Lastaufnahmemittel, das über den darauf befindlichen Notsteuerstand zur Störstelle gefahren wird (siehe Abbildung 9)

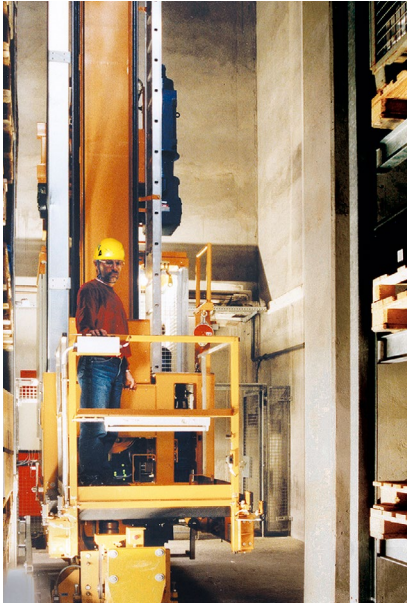
Abb. 9 Notsteuerstand auf dem Lastaufnahmemittel

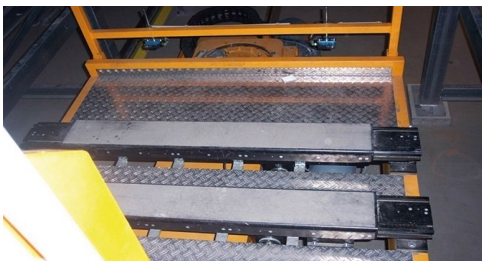
Abb. 11 Lastaufnahmemittel begehbar ausgeführt

Idealerweise ist das Lastaufnahmemittel begehbar ausgeführt und mit einer Absturzsicherung zur Regalgasse hin versehen (siehe Abbildungen 10 und 11).

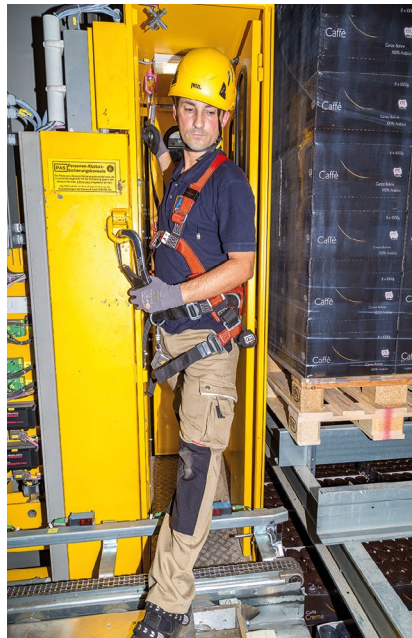
Abb. 13 Sichern am Anschlagpunkt auf der Lastaufnahmemittelseite vor dem Lösen der Sicherung im Steuerstand

Das Öffnen der Tür, um den Steuerstand zu verlassen, bzw. der Aufstieg über die Steigleiter darf nur erfolgen, wenn man gegen Absturz gesichert ist. Vor dem Lösen des Auffanggerätes von der Steigschutzeinrichtung (Schiene, Drahtseil) an der Leiter, um den Steuerstand oder das Lastaufnahmemittel betreten zu können, muss man sich anderweitig sichern, z. B. mittels γ -Seil mit Falldämpfer oder mittels Twin-Höhensicherungsgerät. Hierbei sind Anschlagpunkte im Steuerstand oder auf der Lastaufnahmemittelseite zu verwenden (siehe Abbildungen 12 und 13).

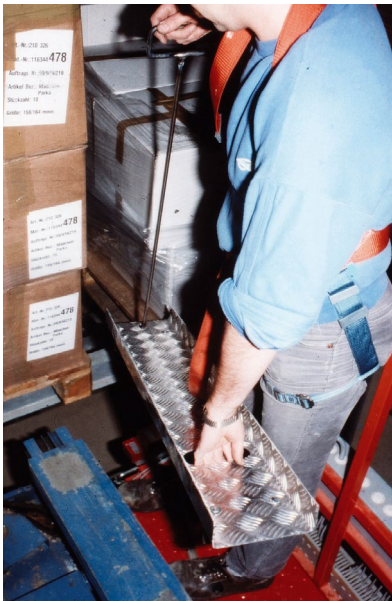
Abb. 14
Einlegen der Schiene in das Regal

Bei der Störungsbeseitigung kann es vorkommen, dass vom Lastaufnahme-
mittel aus ins Regal eingestiegen werden muss. Um im Regal eine sichere
Standfläche zu schaffen, können Aluminiumschienen (Einlegeböden) be-
nutzt werden, die z. B. in der Kabine des Regalbediengerätes mitgeführt
und bei Bedarf in das Regal eingelegt werden (siehe Abbildung 14). Die Stö-
rungsbeseitigung kann aber auch von einer Leerplatte auf dem benachbar-
ten Lagerplatz aus erfolgen. Hierbei kann es erforderlich sein, sich z. B. über
Bandschlingen oder Anschlagverbindungselementen an Teilen des Regals
zu sichern, insbesondere dann, wenn zwei Paletten hintereinander eingela-
gert werden. Beim Anschlag an Teilen des Regals ist darauf zu achten, dass
diese ausreichend stabil sind. An welchen Stellen des Regals ein Anschlag
möglich ist, muss daher im Vorfeld in Abstimmung mit dem Hersteller des
Regals geklärt werden. Dabei ist zu beachten, dass bei einem Auffangvor-

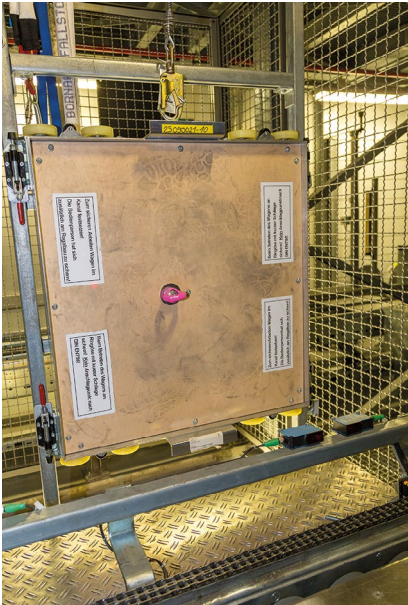
Abb. 15 Einfahrwagen auf dem Lastaufnahmemittel mitgeführt

Zur Störungsbeseitigung in sogenannten Kanallägern, in denen Regalbediengeräte mit Hilfe von Satellitenfahrzeugen mehrere Paletten hintereinander einlagern, können sogenannte „Einfahrwagen“ verwendet werden, mit denen eine Person zur Durchführung von Entstörungsarbeiten in das Regal einfährt. Der Einfahrwagen bewegt sich dabei in den Führungsschienen des Satellitenfahrzeuges. Idealerweise wird der Einfahrwagen auf dem Lastaufnahmemittel ständig mitgeführt und kann im Bedarfsfall einfach abgenommen werden (siehe Abbildung 15).

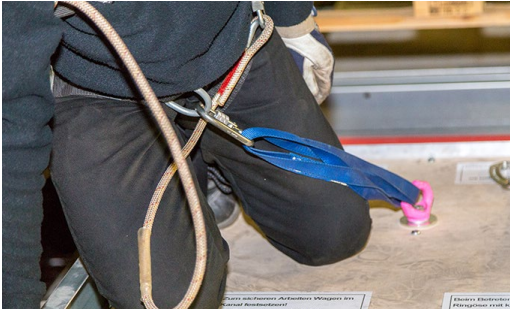
Abb. 17
Sichern am Einfahrwagen

- am Anschlagpunkt des Wagens mit kurzem Verbindungsmittel als Rückhalteeinrichtung sichern (siehe Abbildung 17)
- Lösen des y-Seiles vom Anschlagpunkt (siehe Abbildung 18)
- die Bremsen lösen, von Hand in den Kanal hinein ziehen bis zur Störungsstelle (siehe Abbildung 19)
- Einlegen der Bremsen, Sichern mit y-Seil mit Falldämpfer, Lösen der Rückhalteeinrichtung am Wagen (siehe Abbildung 20)
- Sichern „über Kopf“ mit Höhensicherungsgerät mittels Bandschlinge und Karabiner (siehe Abbildung 21), Lösen des y-Seiles
- Beseitigung der Störung vom sicheren Standplatz aus
- Herausfahren in umgekehrter Reihenfolge

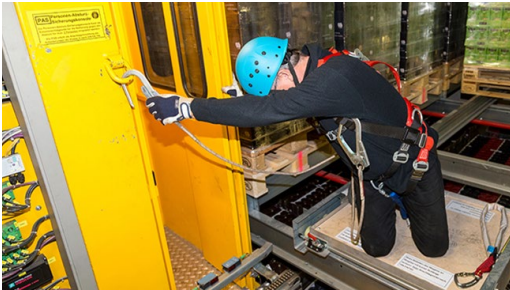
Abb. 18
Lösen des y-Seiles

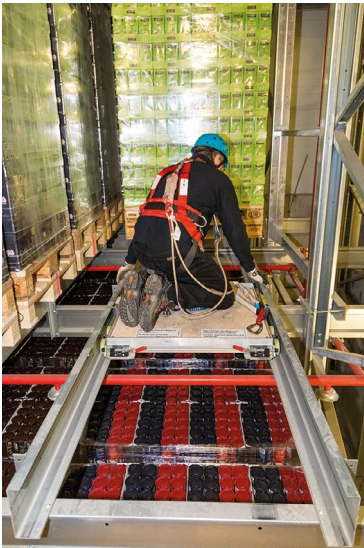
Abb. 19 Einfahrt in den Kanal

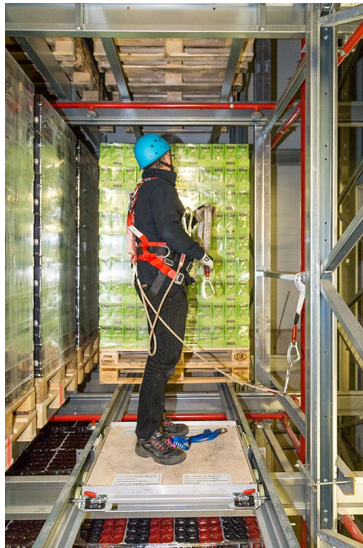
Abb. 20 Aus gesicherter Position heraus – Anschlag über Kopf

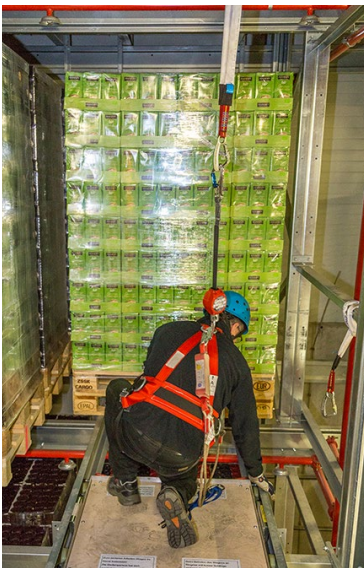
Abb. 21 Mit Höhensicherungsgerät über Kopf gesichert

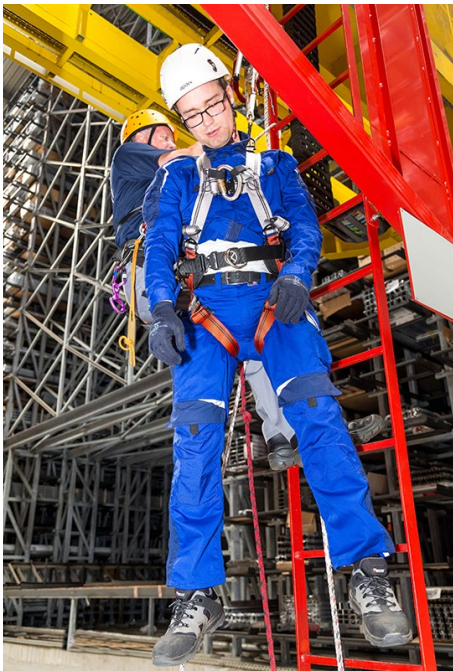
Abb. 23
Nachgestellter Rettungsvorgang

Durch längeres bewegungsloses Hängen kann die Blutzirkulation stark beeinträchtigt werden, sodass eine unverzügliche Rettung notwendig ist, möglichst innerhalb von 20 Minuten. Für die Rettung muss daher ein Konzept erarbeitet werden, in dem die Vorgehensweise genau beschrieben ist (siehe z. B. auch DGUV Regel 112-199 „Benutzung von persönlichen Absturzschauszüsten zum Retten“). Die Rettung muss in regelmäßigen Abständen geübt werden, erforderlichenfalls gemeinsam mit dem Hersteller der Persönlichen Schutzausrüstung (siehe Abbildung 23).
